**RICERCA PRELIMINARE
RISULTATI
UTILIZZO DI MSTR®
SUL TAGLIO CESAREO
CICATRICI**

Condotto il 15 giugno 2019

La clinica di Newcastle
4 Torri Avenue, Jesmond,
Newcastle sul Tyne,
NE2 3QE

RISULTATI DELLA RICERCA

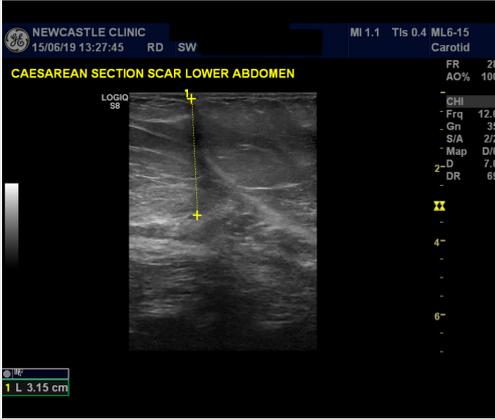
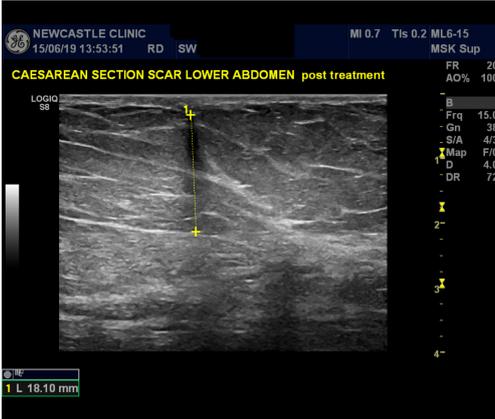
Soggetto 1	Prerattamento	Post trattamento
più profondo

Soggetto 1	Pretrattamento	Post trattamento
più profondo	31,5 mm	18,1 mm
longitudinale	22,7mm	10,41 mm
profondo	9,0mm	5,9 mm
trasversale	19,5mm	15,0mm
vascolarizzazione	nessuno	aumentato sia intorno che all'interno della cicatrice

Prima del trattamento, la cicatrice del taglio cesareo, in particolare nella parte centrale della cicatrice, mostrava evidenza di un'area lineare di ridotta riflettività che portava al tessuto cicatriziale che misurava circa 3,15 cm di profondità rispetto alla superficie cutanea. Le dimensioni approssimative del tessuto cicatriziale erano rispettivamente 23 mm x 9 mm x 19,5 mm nelle dimensioni massime longitudinale, anteroposteriore e trasversale.

Dopo il trattamento, la profondità approssimativa del tessuto cicatriziale è di 1,8 cm rispetto alla superficie della pelle.

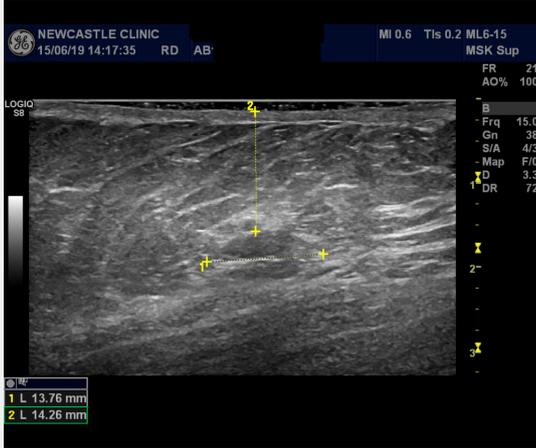
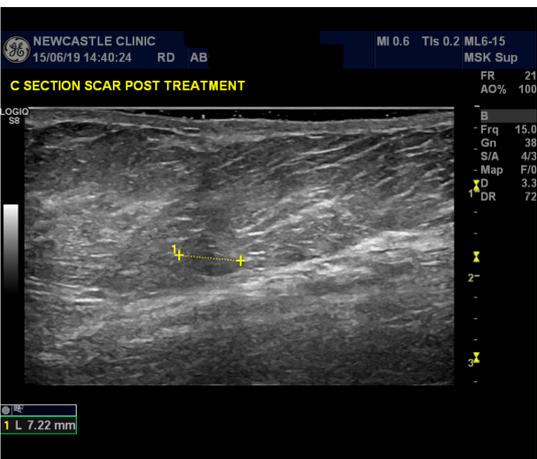
Soggetto 2	Pretrattamento	Post trattamento
più profondo (2)

Soggetto 2	Pretrattamento	Post trattamento
più profondo	14,26 mm	14,2 mm
longitudinale	13,76 mm	7,22 mm
profondo	6,54 mm	4,03 mm
trasversale	13,86 mm	7,79 mm
vascolarizzazione	nessuno	una certa vascolarizzazione attorno alla cicatrice

Prima del trattamento, il tessuto cicatriziale nel grasso sottocutaneo era profondo circa 14,2 mm rispetto alla superficie cutanea. Il tessuto cicatriziale misura circa 13,7 mm x 6,5 mm x 13,8 mm rispettivamente nelle dimensioni massime longitudinali, anteroposteriori e trasversali. Non è stata rilevata alcuna vascolarizzazione nel tessuto cicatriziale che presentava una riflettività mista e un'ecogenicità mista.

Dopo il trattamento della cicatrice, la profondità della cicatrice non cambia rispetto alla superficie cutanea. Le dimensioni approssimative del tessuto cicatriziale sono rispettivamente 7,2 mm x 4 mm x 7,8 mm di massimo spessore longitudinale, anteroposteriore e trasversale.

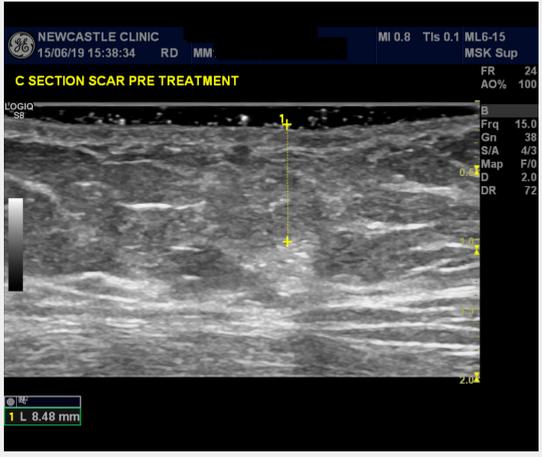
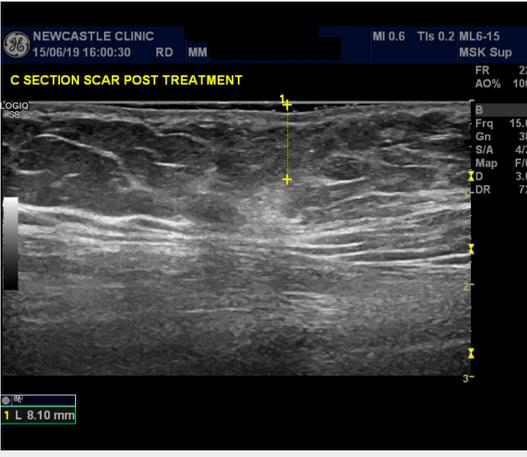
Soggetto 3	Pretrattamento	Post trattamento
più profondo

Soggetto3	Pretrattamento	Post trattamento
più profondo	8,48 mm	8,1 mm
longitudinale	4,8 mm	4,6 mm
profondo	4,76 mm	3,47 mm
trasversale	8,73 mm	6,22 mm
vascolarizzazione	intorno alla cicatrice - nessuno all'interno della cicatrice	aumentato sia intorno che all'interno della cicatrice

Prima del trattamento di questa è una cicatrice di sezione, vi è evidenza di massa ecogena e iper-riflettente di tessuto cicatriziale notata nel grasso sottocutaneo, circa 8,5 mm di profondità rispetto alla superficie della pelle. Questo tessuto cicatriziale misura circa 4,8 mm x 8,8 mm e dimensione massima longitudinale e trasversale. Lo spessore anteroposteriore approssimativo del tessuto cicatriziale è di 4,8 mm. Vi era evidenza di vascolarizzazione notata attorno a questo tessuto cicatriziale ma nessuna evidenza di vascolarizzazione all'interno del tessuto cicatriziale prima del trattamento.

Dopo il trattamento della cicatrice, la profondità del tessuto cicatriziale nel grasso sottocutaneo in relazione alla superficie cutanea è invariata. Le dimensioni approssimative del tessuto cicatriziale dopo il trattamento sono 4,6 mm x 3,5 mm x 6,2 mm rispettivamente nelle dimensioni longitudinali e trasversali massime. Lo spessore anteroposteriore approssimativo della cicatrice è 3,5 mm.
